**EPS SEDA HUÁNUCO S. A.**

**Sumilla:** Aprobación: "Plan de Gestión Reactiva ante Emergencias por Interrupción y Colapso del Canal de Conducción que Abastece a las Plantas de Tratamiento de Agua Potable Cabritopampa 1 y 2 – Huánuco" (Exp. 5988 I).

**RESOLUCIÓN DE GERENCIA GENERAL N.º 82 – 2026 - EPS SEDA HUÁNUCO S.A.**  
Huánuco, 05 de agosto de 2026.

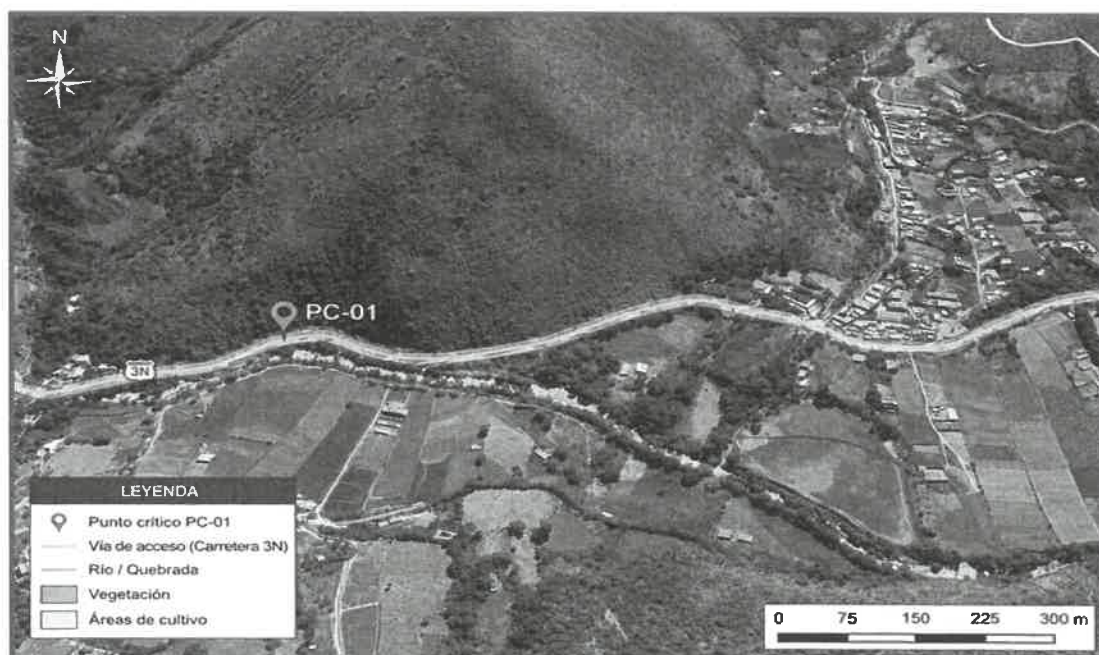
**Figura 7.5.2. Punto Crítico PC-01. Vista aérea georreferenciada del Punto Crítico PC-01, ubicado en el tramo inicial del corredor hidráulico del canal de conducción. Se observa la localización del punto crítico respecto a la infraestructura vial y las áreas agrícolas adyacentes, identificándose como un sector con vulnerabilidad geotécnica que requiere monitoreo permanente y mantenimiento preventivo.**

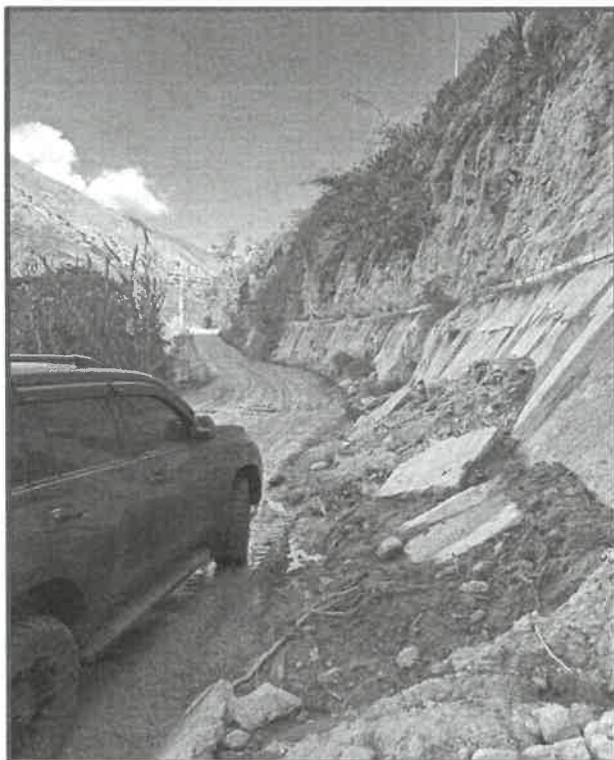
**Figura 7.5.3. Punto Crítico PC-01.** Vista del sector correspondiente al Punto Crítico PC-01, donde se observa el deterioro del revestimiento de concreto del canal de conducción, evidenciado por el desplazamiento y desprendimiento parcial de las losas de protección, producto de procesos de erosión superficial, pérdida de soporte del terreno y movimientos localizados del talud de corte. Asimismo, se aprecia la acumulación de material desprendido sobre la plataforma de circulación, condición que reduce la estabilidad del corredor hidráulico y evidencia la necesidad de ejecutar trabajos de estabilización del talud, rehabilitación del revestimiento y control del drenaje superficial para prevenir la progresión del deterioro.

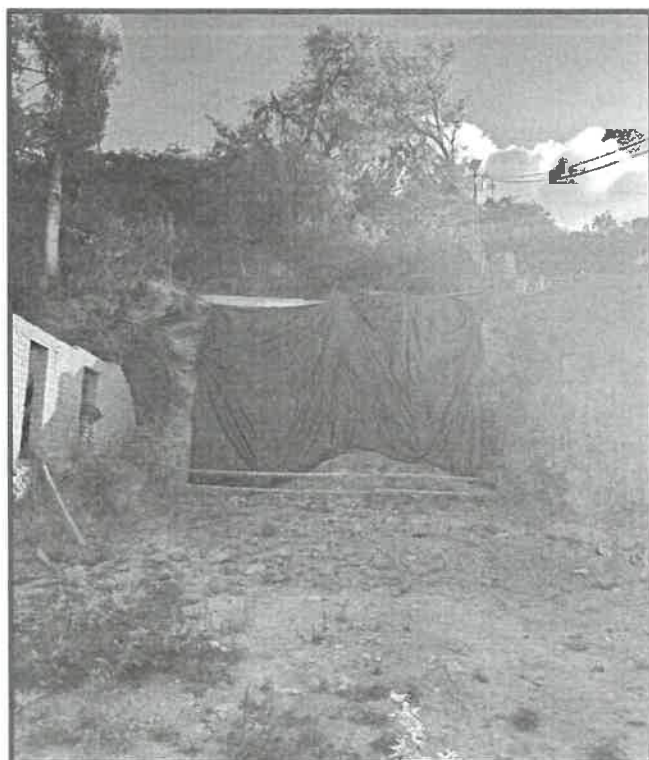
**Figura 7.5.6. Punto Crítico PC-02.** Vista del talud adyacente al canal de conducción, donde se observa un sector protegido temporalmente mediante cobertura plástica, evidenciando la ocurrencia de un deslizamiento superficial y la exposición del terreno. Esta condición refleja la inestabilidad del talud y la necesidad de implementar obras permanentes de estabilización, drenaje y protección para evitar la progresión del proceso erosivo y la afectación de la infraestructura hidráulica.

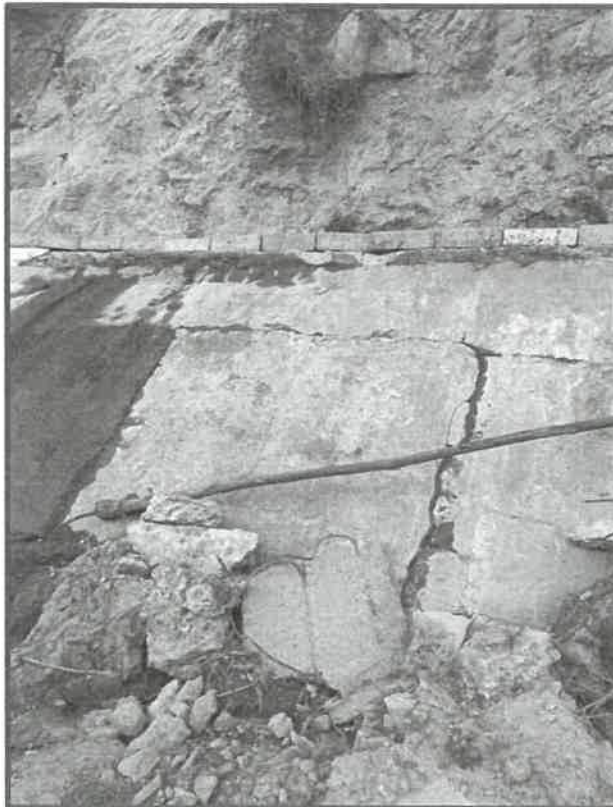
**Figura 7.5.4. Punto Crítico PC-01.** Detalle de las patologías estructurales identificadas en el revestimiento de concreto del canal de conducción, donde se observa la presencia de fisuras longitudinales y transversales, separación entre paños, desplazamiento de elementos de concreto y pérdida de continuidad estructural, asociados a deformaciones diferenciales originadas por la inestabilidad del terreno de fundación. Asimismo, se aprecia el desprendimiento de fragmentos de concreto y la acumulación de material producto de procesos de erosión y socavación en la base del talud, evidenciando un estado avanzado de deterioro que compromete la estabilidad del revestimiento y requiere la ejecución de obras de estabilización geotécnica, rehabilitación estructural y control integral del drenaje superficial.

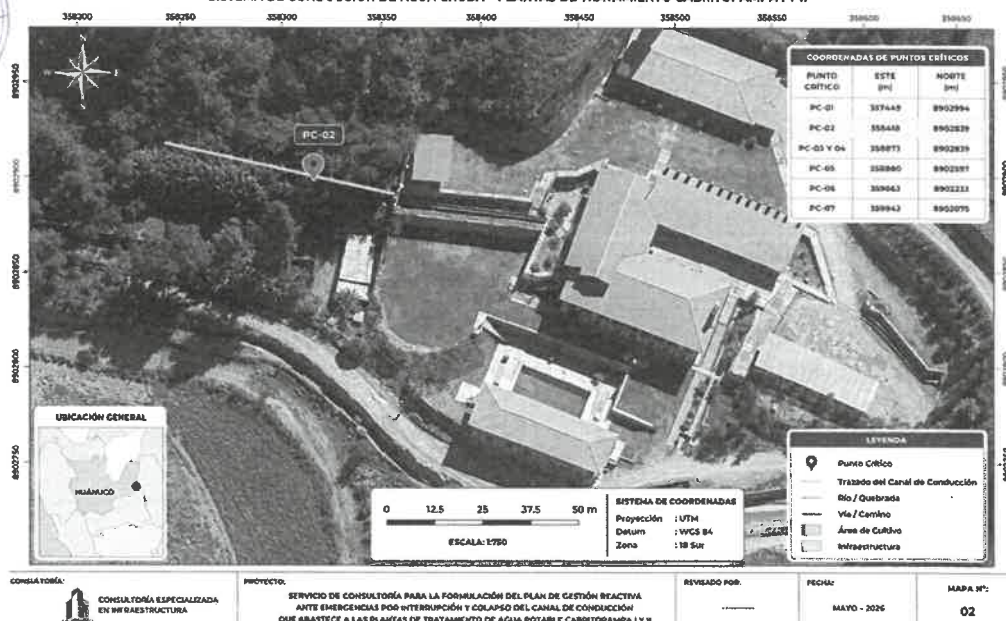
**Figura 7.5.5. Punto Crítico PC-02.** Vista aérea del Punto Crítico PC-02, donde se observa el trazado del canal de conducción próximo a las Plantas de Tratamiento de Agua Potable Cabritopampa I y II. Este sector presenta condiciones de vulnerabilidad asociadas al drenaje superficial y a la influencia de actividades antrópicas, por lo que requiere monitoreo y mantenimiento preventivo.

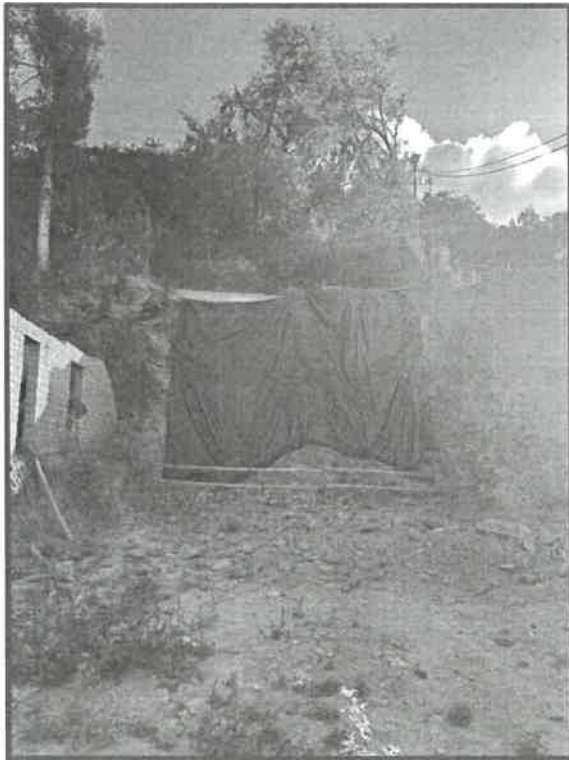
**Figura 7.5.6.** Punto Crítico PC-02. Vista del talud adyacente al canal de conducción, donde se observa un sector protegido temporalmente mediante cobertura plástica, evidenciando la ocurrencia de un deslizamiento superficial y la exposición del terreno. Esta condición refleja la inestabilidad del talud y la necesidad de implementar obras permanentes de estabilización, drenaje y protección para evitar la progresión del proceso erosivo y la afectación de la infraestructura hidráulica.

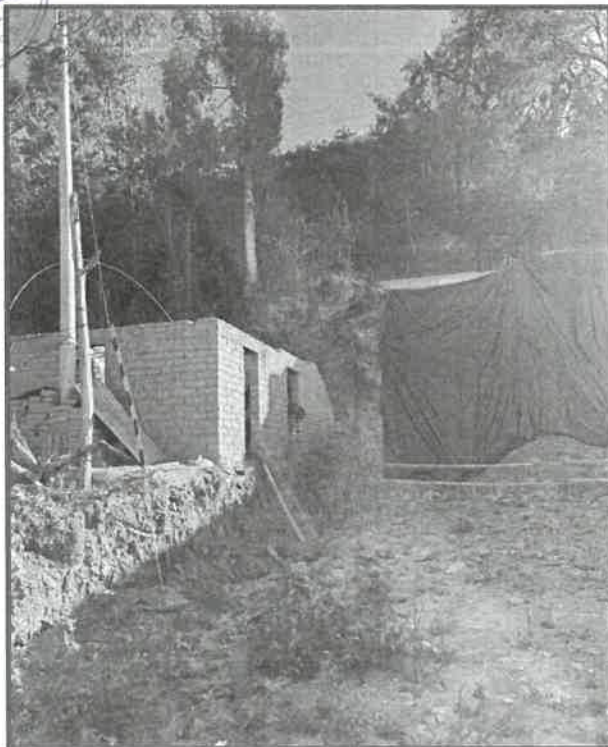
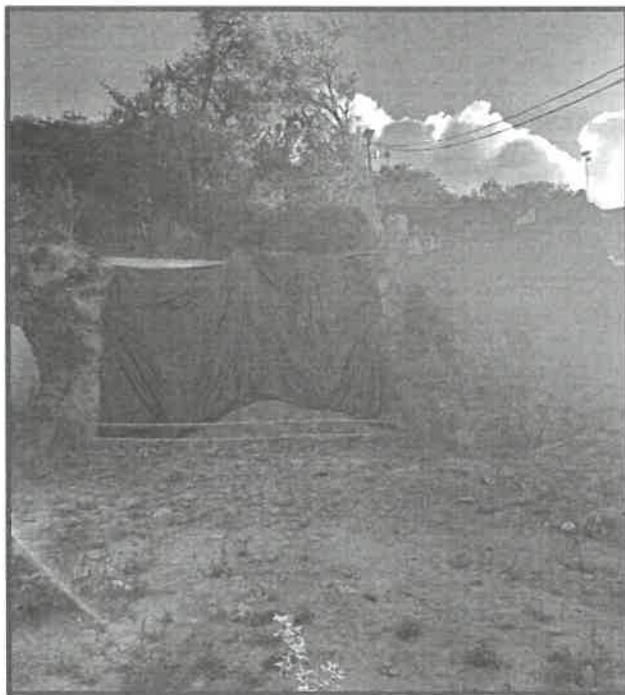
**Figuras 7.5.7 y 7.5.8** Punto Crítico PC-02. Vistas del sector correspondiente al Punto Crítico PC-02, donde se observa un deslizamiento superficial del talud adyacente al canal de conducción, el cual ha sido protegido provisionalmente mediante una cobertura impermeable para reducir la infiltración de aguas pluviales. Asimismo, se aprecia la presencia de viviendas próximas al área afectada y la alteración de la estabilidad del talud, condiciones que incrementan el riesgo de nuevos movimientos de masa y hacen necesaria la ejecución de obras permanentes de estabilización geotécnica y control del drenaje superficial.

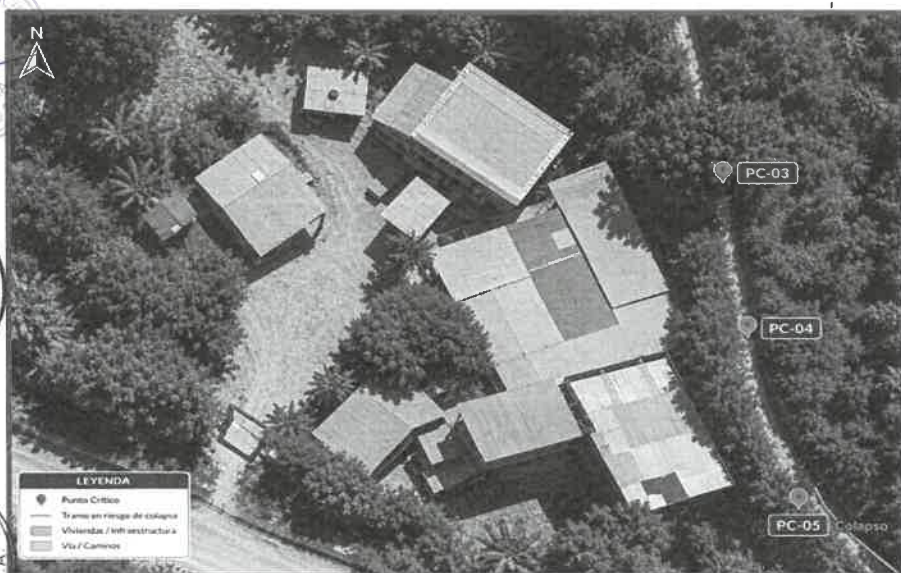
**Figura 7.5.9.** Vista aérea georreferenciada de los Puntos Críticos PC-03, PC-04 y PC-05, correspondientes al tramo del canal de conducción con mayor vulnerabilidad geotécnica. En este sector se localiza el PC-05, donde ocurrió el colapso del canal, mientras que los PC-03 y PC-04 presentan condiciones de inestabilidad del terreno que requieren monitoreo y medidas de estabilización para prevenir futuras afectaciones a la infraestructura hidráulica.

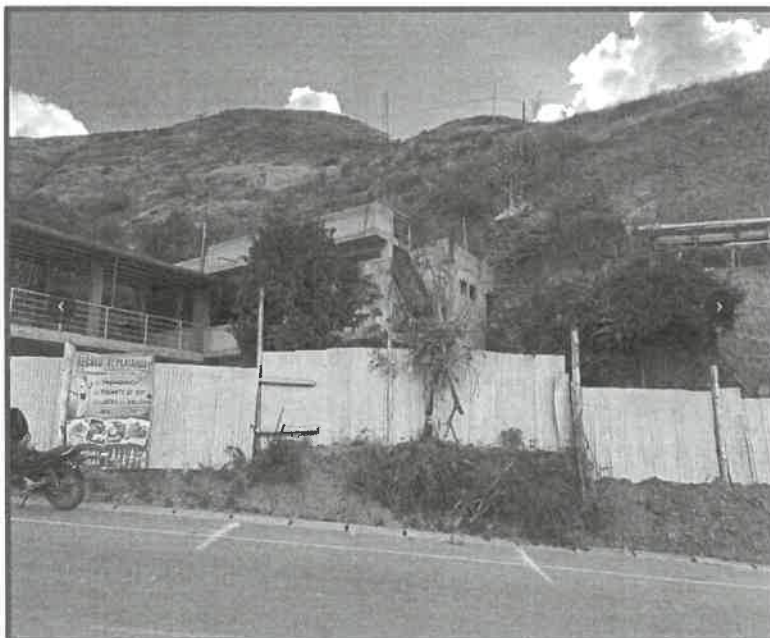
**Figura 7.5.10.** Puntos Críticos PC-03 y PC-04. Vista del talud ubicado aguas arriba del canal de conducción, donde se observa un deslizamiento superficial desarrollado detrás de las viviendas existentes. La pérdida de estabilidad del terreno evidencia procesos de erosión e infiltración que incrementan el riesgo de afectación al canal de conducción y a las edificaciones colindantes, requiriéndose medidas de estabilización geotécnica y control del drenaje superficial.

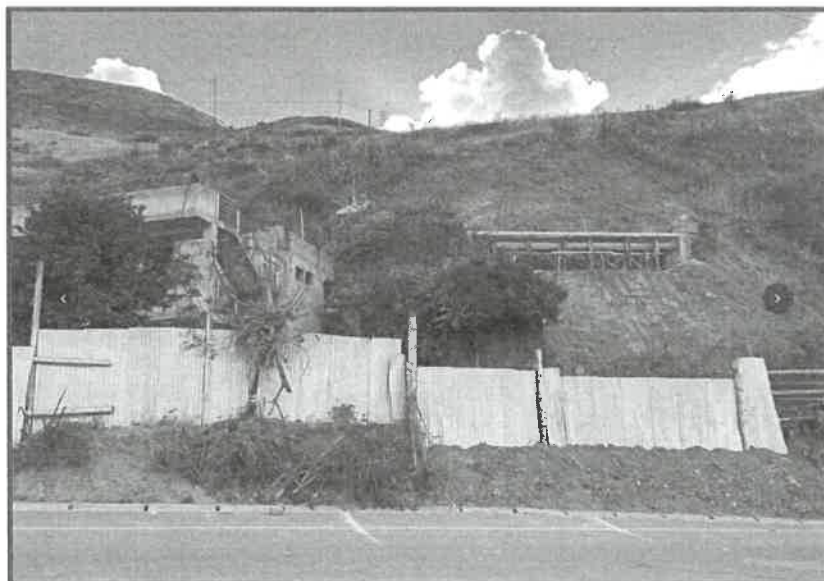
**Figura 7.5.11.** Punto Crítico PC-05. Vista del sector correspondiente al Punto Crítico PC-05, donde se ejecutaron trabajos de reparación tras el colapso del canal de conducción. Se observa la estabilización parcial del talud y las obras provisionales implementadas, identificándose este sector como el más adecuado para la instalación de la propuesta del sistema provisional

(eventual) de conducción, debido a las condiciones de accesibilidad, espacio disponible y proximidad al tramo afectado.

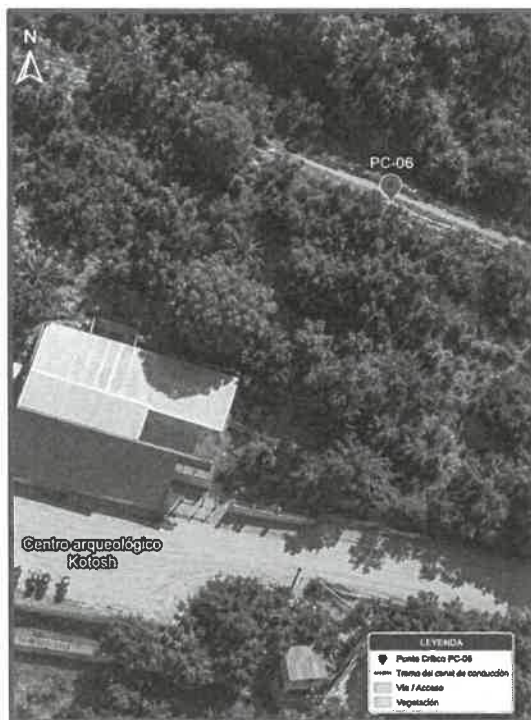
**Figura 7.5.12.** Punto Crítico PC-06. Vista aérea georreferenciada del Punto Crítico PC-06, ubicado en las inmediaciones del Centro Arqueológico de Kotosh. La inspección técnica identificó este tramo como un sector con vulnerabilidad geotécnica debido a las condiciones del terreno y la cobertura vegetal, recomendándose su monitoreo permanente y la implementación de medidas preventivas para preservar la estabilidad del canal de conducción.

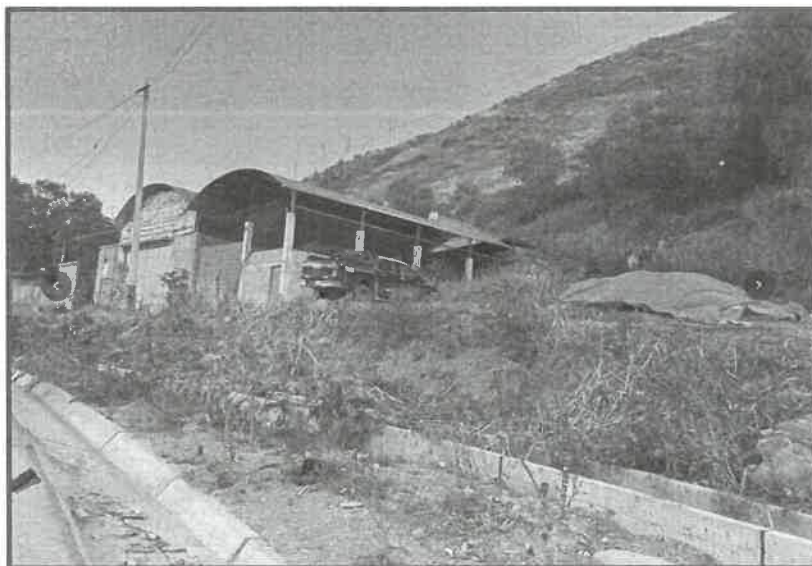
**Figura 7.5.13.** Punto Crítico PC-06. Vista del Punto Crítico PC-06, donde se observa el talud adyacente al canal de conducción con cobertura vegetal y evidencias de intervenciones antrópicas en su entorno inmediato. Estas condiciones pueden favorecer procesos de erosión e infiltración, por lo que se recomienda el monitoreo permanente y la implementación de medidas preventivas para preservar la estabilidad del canal.

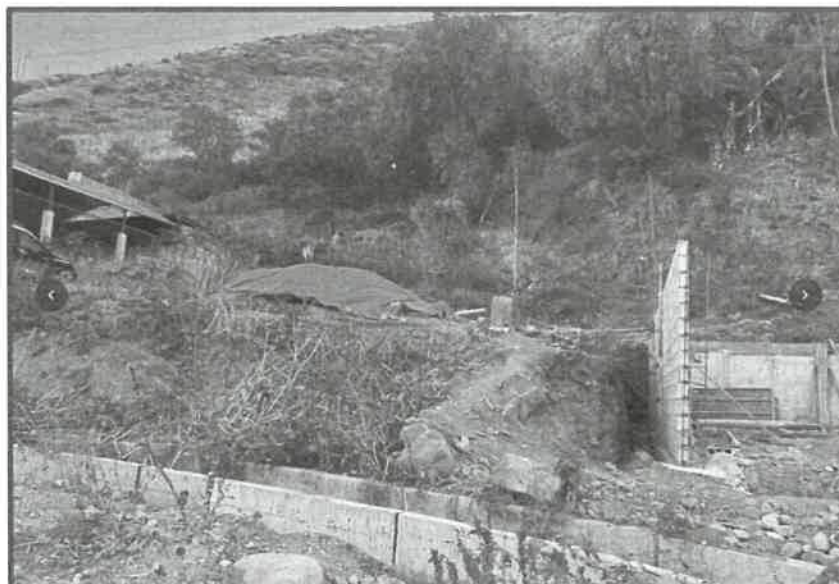
**Figura 7.5.14.** Punto Crítico PC-06. Vista del Punto Crítico PC-06, donde se aprecia un talud con cobertura vegetal y evidencias de excavaciones e intervenciones antrópicas en su base. Estas condiciones podrían favorecer procesos de erosión e inestabilidad del terreno, por lo que se recomienda implementar medidas de estabilización y un monitoreo periódico para prevenir afectaciones al canal de conducción.

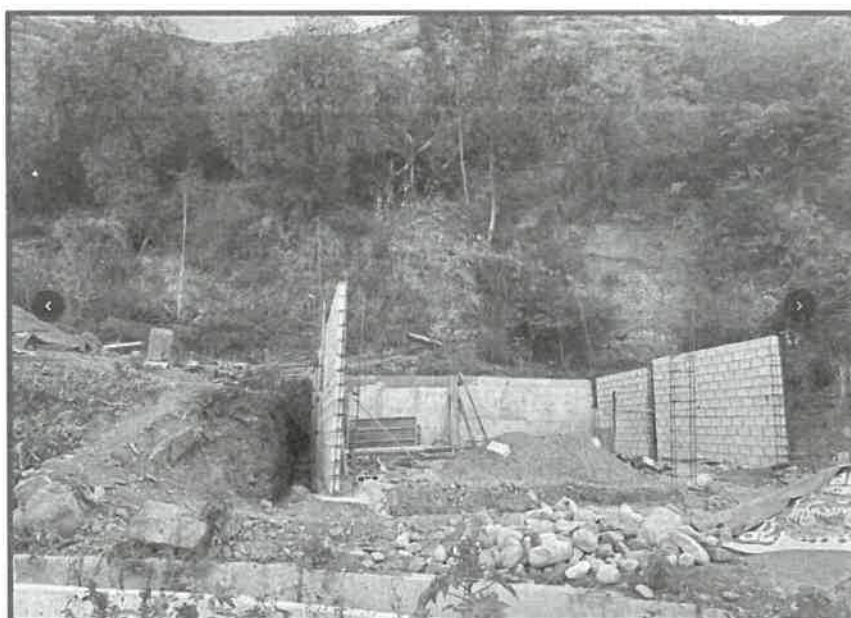
**Figura 7.5.15.** Punto Crítico PC-06. Vista del Punto Crítico PC-06, donde se observan excavaciones y edificaciones en ejecución sobre la ladera, así como zonas con suelo expuesto y evidencia de erosión superficial. Estas intervenciones modifican las condiciones naturales del talud y podrían comprometer su estabilidad, por lo que se recomienda implementar medidas de estabilización geotécnica, control del drenaje y monitoreo permanente para prevenir afectaciones al canal de conducción

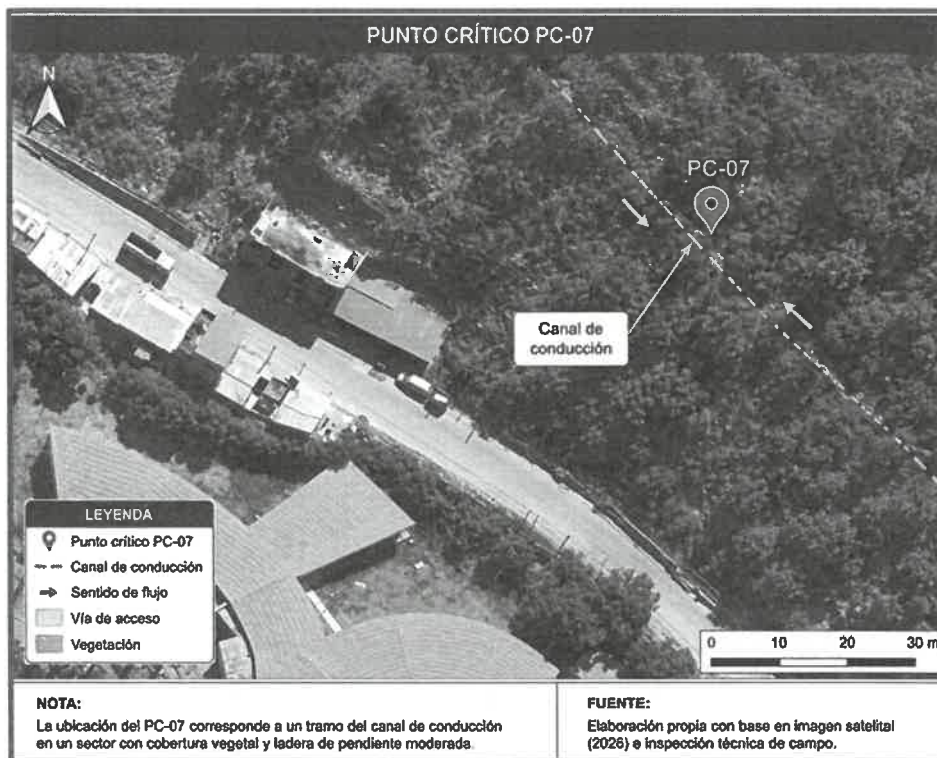
**Figura 7.5.16.** Punto Crítico PC-07. Vista aérea georreferenciada del Punto Crítico PC-07, correspondiente a un tramo del canal de conducción ubicado en una ladera con cobertura vegetal. La inspección técnica identificó este sector como una zona con vulnerabilidad geotécnica, recomendándose el monitoreo permanente y el mantenimiento preventivo para preservar la estabilidad del canal y reducir el riesgo de futuras afectaciones.

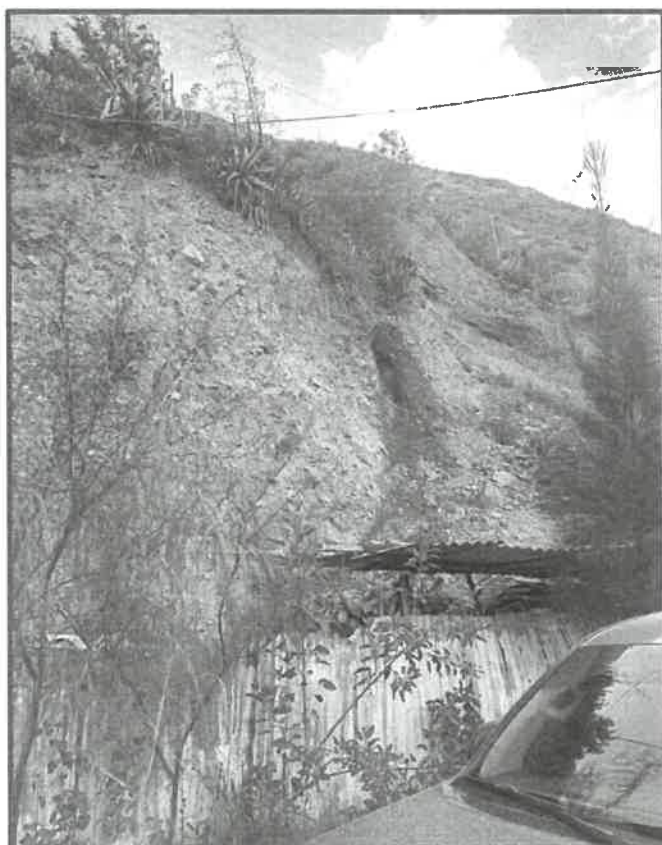
**Figura 7.5.17.** Punto Crítico PC-07. Vista del Punto Crítico PC-07, donde se observa un talud de fuerte pendiente con evidencias de erosión superficial y formación de una cárcava, producto de la escorrentía de aguas pluviales. Estas condiciones favorecen la pérdida progresiva de material y podrían comprometer la estabilidad del terreno y del canal de conducción, por lo que se recomienda la ejecución de obras de estabilización y control del drenaje superficial.

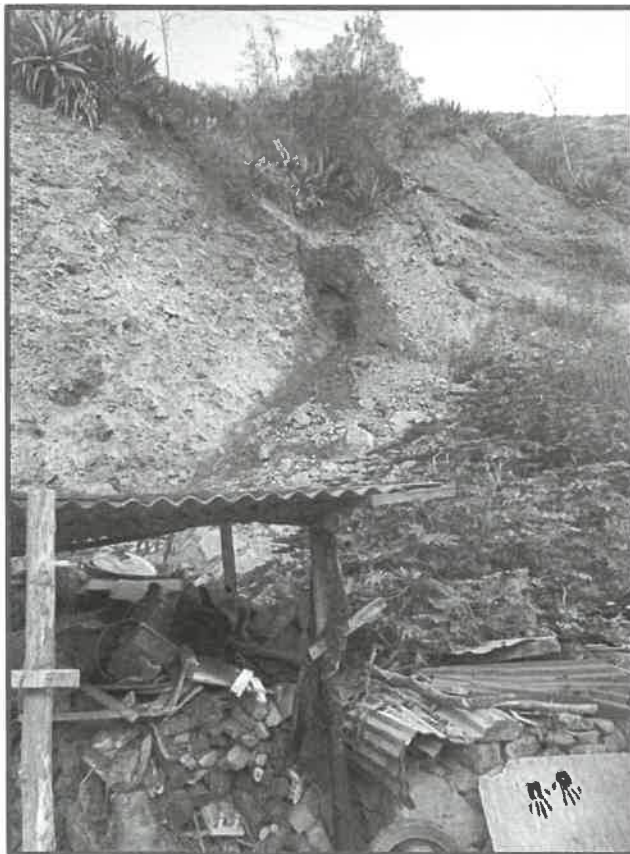
**Figura 7.5.18.** Punto Crítico PC-07. Vista del Punto Crítico PC-07, donde se observa un talud de fuerte pendiente con procesos activos de erosión superficial, desprendimiento de material y formación de cárcavas ocasionadas por la escorrentía de aguas pluviales. Estas condiciones evidencian la inestabilidad del terreno y representan un riesgo potencial para la estabilidad del canal de conducción, por lo que se recomienda la ejecución de obras de estabilización geotécnica, protección contra la erosión y control del drenaje superficial.

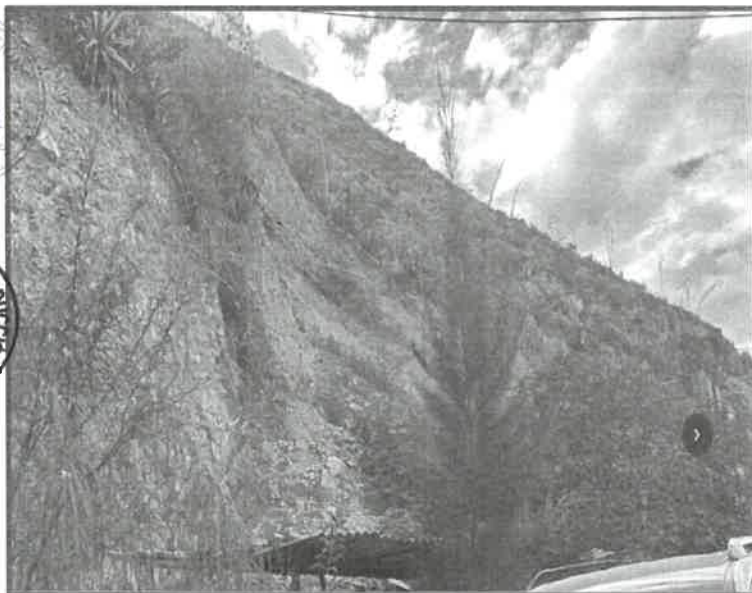
**Figura 7.5.19.** Punto Crítico PC-07. Vista detallada del Punto Crítico PC-07, donde se observa un proceso activo de erosión en el talud, evidenciado por la formación de cárcavas, desprendimiento de material y acumulación de sedimentos en la parte inferior de la ladera. Estas condiciones reflejan la pérdida progresiva de estabilidad del terreno y representan un riesgo potencial para el canal de conducción y las edificaciones ubicadas en su entorno, por lo que se recomienda implementar obras de estabilización geotécnica y control del drenaje superficial.

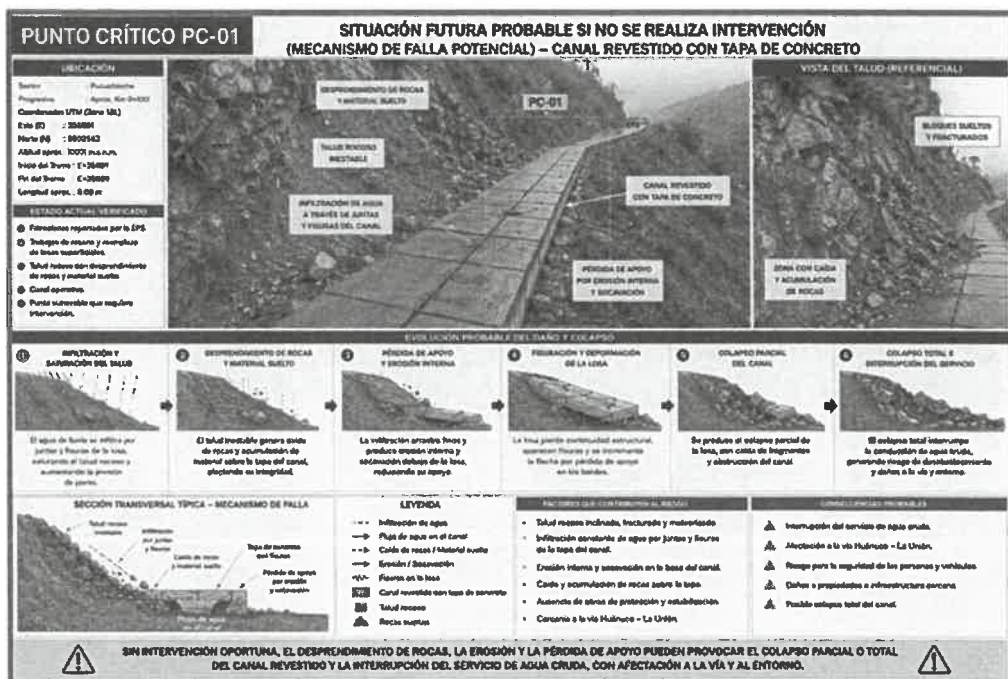
Figura 3.9.1 Punto Crítico PC-01. Escenario probable de falla por infiltración, erosión interna y desprendimiento de rocas del talud, que podrían provocar la pérdida de apoyo, fisuración y eventual colapso del canal revestido.

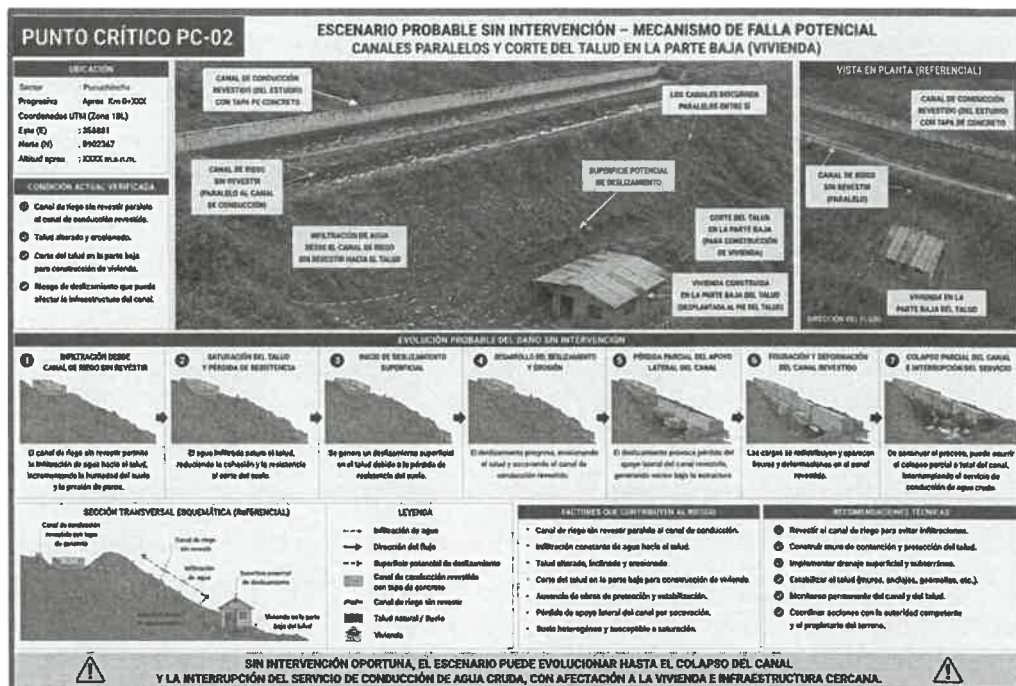
Figura 3.9.2. Punto Crítico PC-02. Escenario probable de falla por infiltración desde el canal de riego sin revestir y desestabilización del talud, que podrían generar deslizamientos y afectar la estabilidad del canal de conducción revestido.

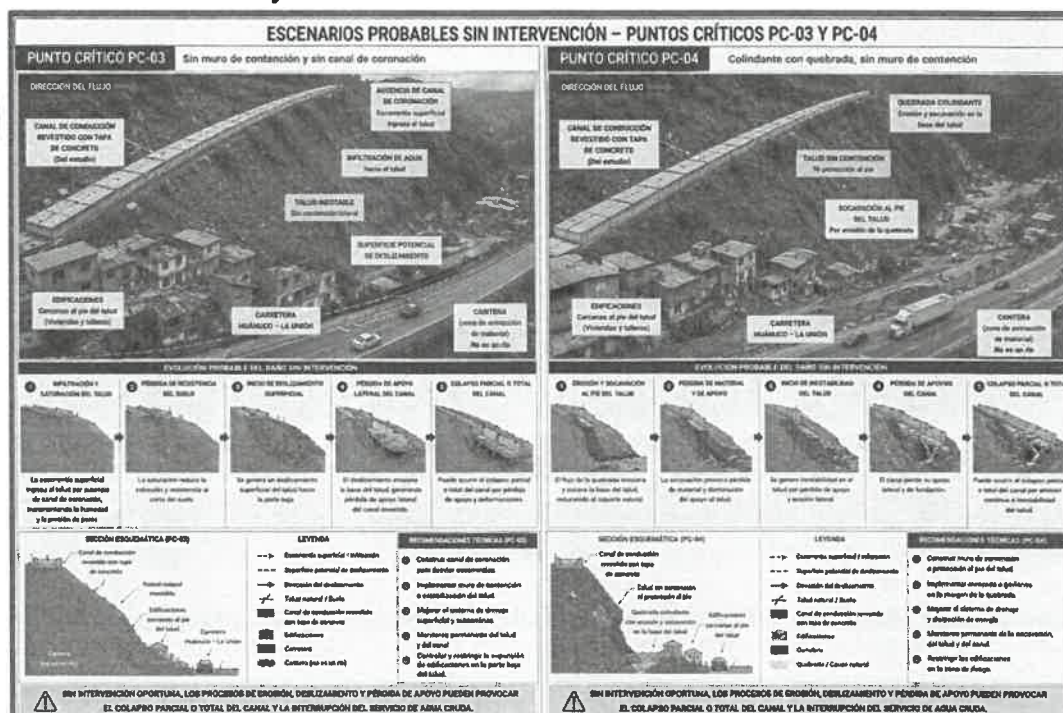
Figura 3.9.3 Punto Crítico PC-04. Escenario probable de falla por inestabilidad del talud y pérdida progresiva del soporte lateral, con riesgo de afectación estructural del canal de conducción revestido.
