**EPS SEDA HUÁNUCO S. A.**

**Sumilla:** Aprobación: "Plan de Gestión Reactiva ante Emergencias por Interrupción y Colapso del Canal de Conducción que Abastece a las Plantas de Tratamiento de Agua Potable Cabritopampa 1 y 2 – Huánuco" (Exp. 5988 I).

**RESOLUCIÓN DE GERENCIA GENERAL N.º 82 – 2026 - EPS SEDA HUÁNUCO S.A.**  
Huánuco, 05 de agosto de 2026.

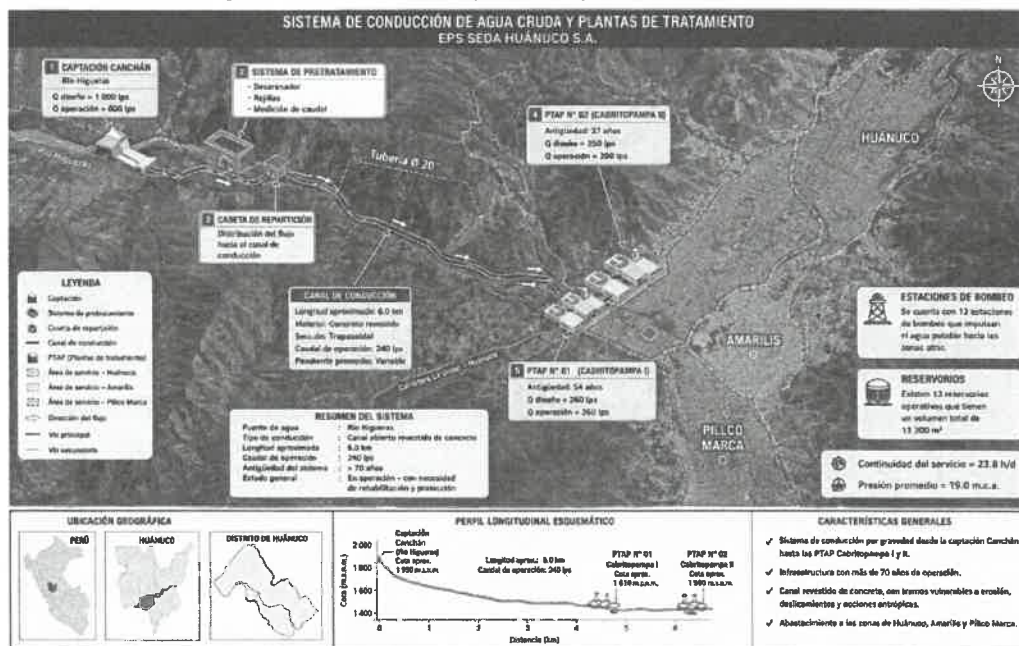
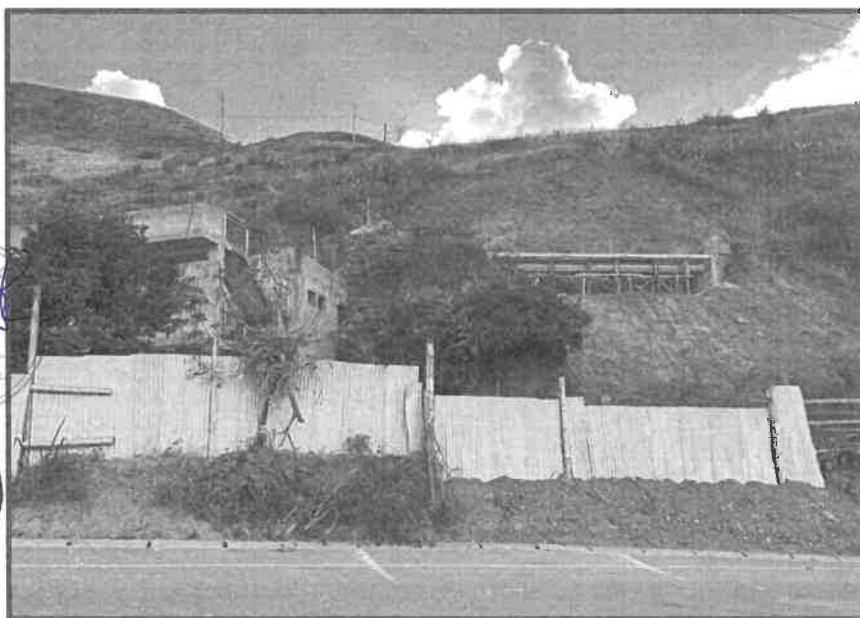
Figura 2.2. Localización del tramo colapsado en el sector Pucuchinche y de los sectores críticos evaluados en el corredor hidráulico del sistema de conducción.

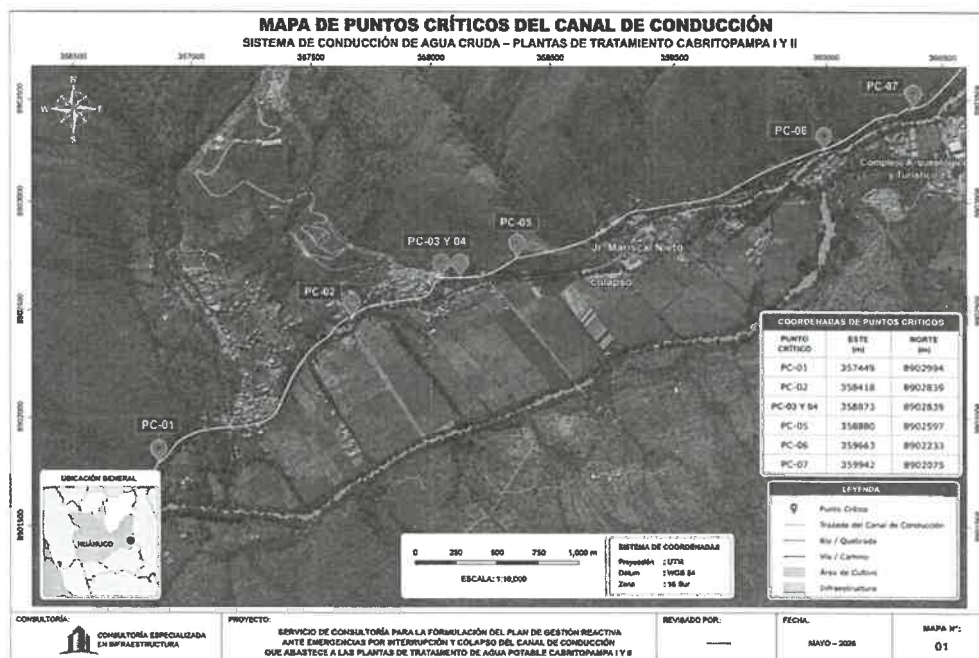
Figura 7.5.1 Mapa de ubicación de los puntos críticos identificados en el corredor hidráulico del sistema de conducción de agua cruda de la EPS SEDA Huánuco S.A.
